# RAPORT DE EXPERTIZĂ TEHNICĂ

“Canalizare și stație de epurare în sistem centralizat din comuna Frătăuții Noi, județul Suceava”

AUGUST - 2022

Nr. 06/16.08.2022  
Expert: Dr. ing. Doru Ciocan  
Atestat MDRAP, domeniile Is și It, toate cerințele  
Nr. 09581

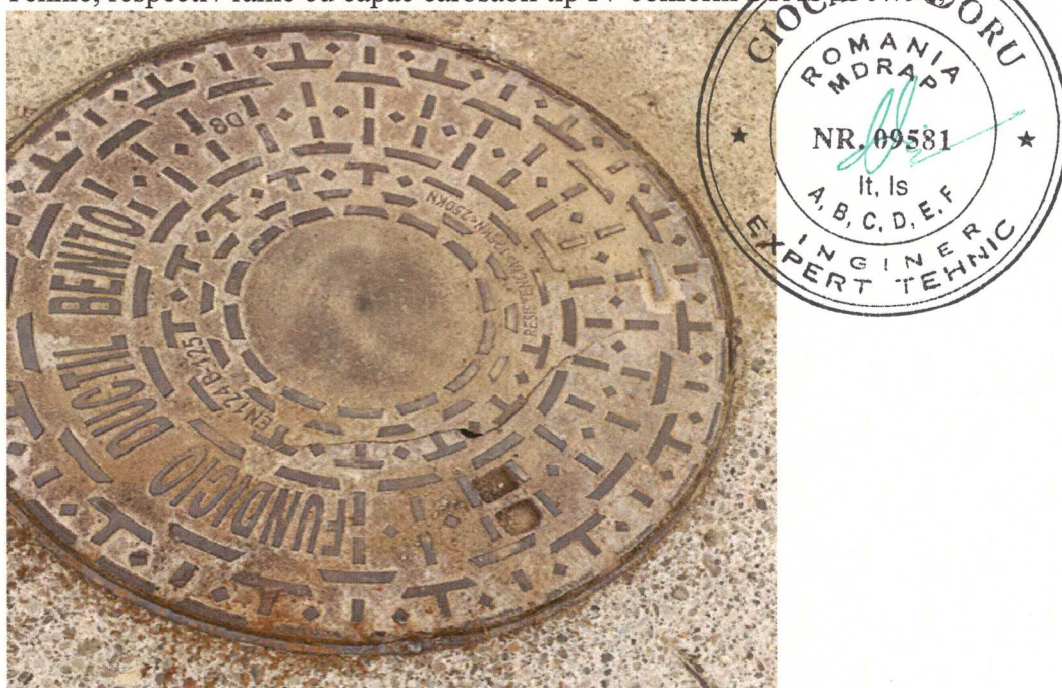
- i. Dispozițiile de șantier nr. 3165/ 17.06.2011 privind modificarea traseului rețelei de canalizare, nr. 7505/ 17.12.2010 privind modificarea cantităților de săpătură manuală și mecanică, nr. 3182/ 21.05.2010 privind modificarea diametrului rețelei de canalizare pe tronsonul cuprins între căminele CM90 și CM110, și nr. FN/ 26.05.2010 privind înlocuirea căminelor de beton cu cămine din PVC și modificarea diametrului rețelei de canalizare pe tronsonul cuprins între căminele CM90 și CM110, nu sunt semnate și însușite de verficator de proiecte;
- ii. Responsabilul tehnic cu execuția (RTE) desemnat de constructor nu este atestat pe domeniul IX (construcții edilitare și gospodărie comunală);
- iii. Ramele cu capac din fontă montate la cămine nu sunt cele prevăzute în Proiectul Tehnic, respectiv rame cu capac carosabil tip IV conform STAS 8307/91

Fig. 1 Capac neconform fisurat

- **Înlocuirea tuturor ramelor și capacelor necarosabile amplasate pe calea rutieră cu rame și capace carosabile conform proiectului tehnic;**
- **Consolidarea și punerea în siguranță a subtraversării pârâului Târnauca, între căminele CM 219 și CM 220;**

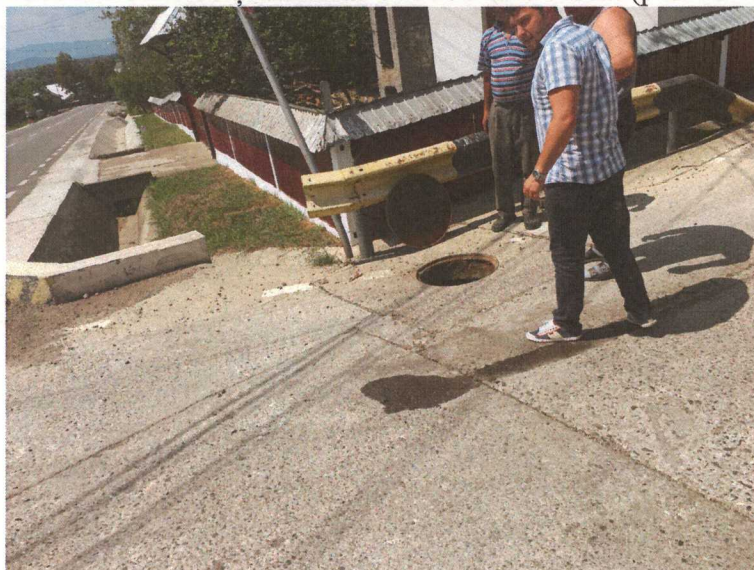
- Prin Proiectul Tehnic nr. 007-08/2015, drumul comunal în zona Carpeni a fost modernizat prin betonare, constructorul nu a executat lucrările ținând cont de rețeaua de canalizare existentă și tronsonul dintre căminul CM 231 și căminul CM 232 este blocat (probabil cu beton);

Fig. 2 Cămin CM 231

- **Refacerea tronsonului dintre căminele CM 231 spre CM 230 înfundat cu beton;**
- **Curățarea, dacă e posibil, a betonului din căminul CM 219 și pe tronsonul spre căminul CM 220, dacă nu e posibil se va reface și acest tronson;**

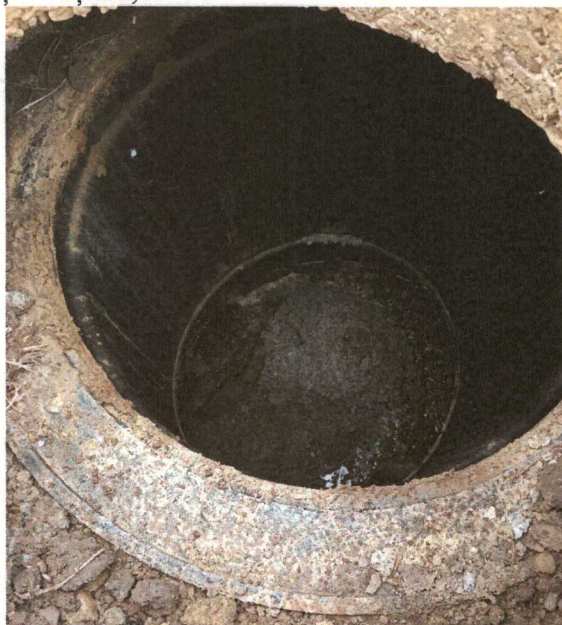
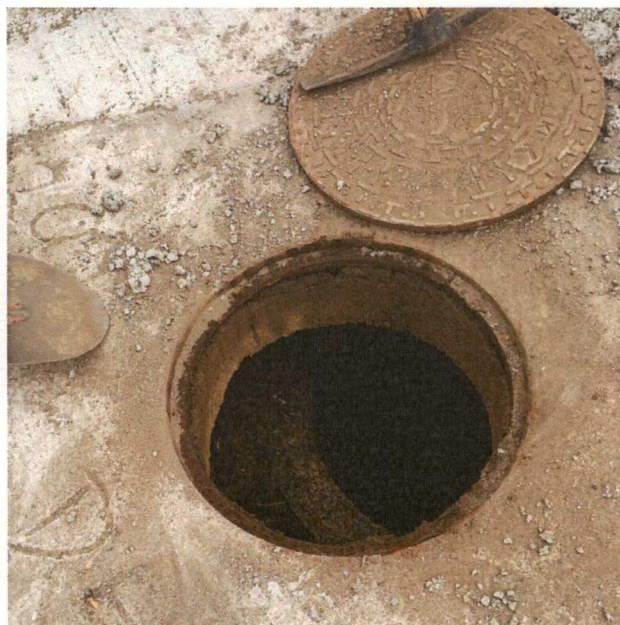
- Proiectul Tehnic nr. 42/2016, Modernizare drumuri de interes local în Asociația de dezvoltare intercomunitară Dornești-Mușenița-Frătăuții Noi, jud Suceava, în loc. Frătăuții Noi, Drumul Județean DJ 291A a fost modernizat, constructorul nu a executat lucrările ținând cont de rețeaua de canalizare existentă și căminul CM 221 este blocat cu beton, iar o parte din plăcile cu ramă și capace sunt deplasate de la poziția inițială;

Fig. 3 Cămin CM 221 blocat cu beton și placa deplasată

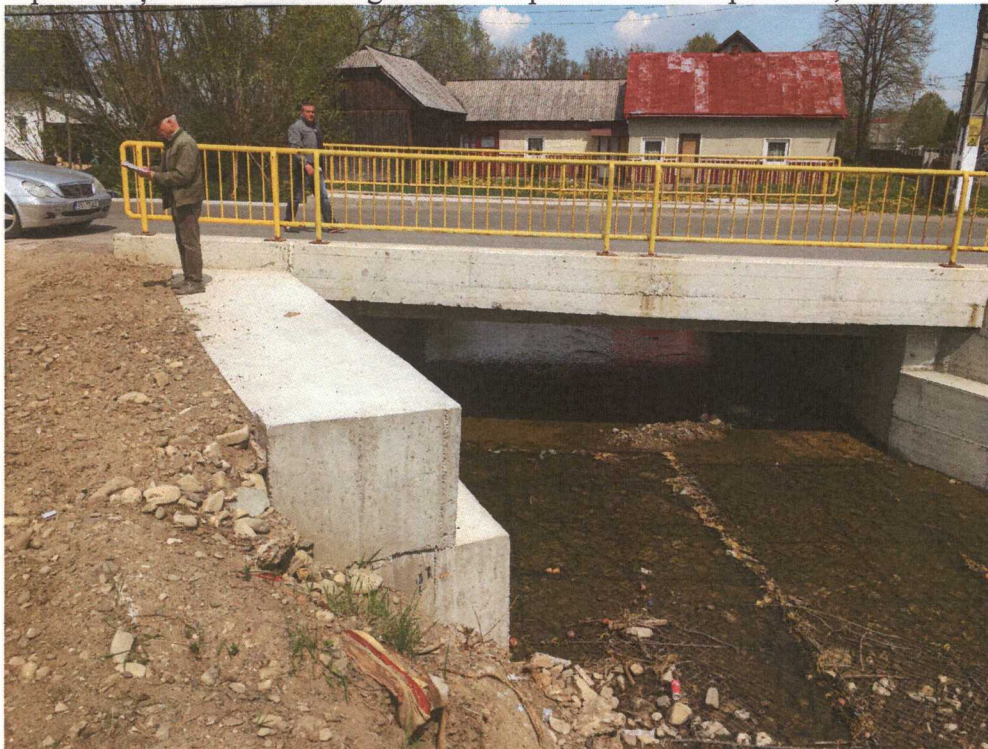
- Proiectul Tehnic nr. 42/2016, Modernizare drumuri de interes local în Asociația de dezvoltare intercomunitară Dornești-Mușenița-Frătăuții Noi, jud Suceava, în loc. Frătăuții Noi, Drumul Județean DJ 178C a fost modernizat. Subtraversarea pârâului Gârla Mare, tronsonul cuprins între căminele CM 181 și CM 186, din apropierea școlii generale a fost deteriorată complet, inclusiv tubul de protecție, prin executarea culeelor podului și a rizbermei din gabioane amplasate în albia pârâului;

Fig. 4 Tronson CM 181 – CM 186 (subtraversare pârâu) deteriorat

- **Refacerea subtraversării afectată de lucrările de construcție a podului peste pârâul Gârla Mare între căminele CM 181 și CM 186;**
- **Execuția tronsonului dintre căminul CM 249 și stația de pompare din cadrul stației de epurare;**

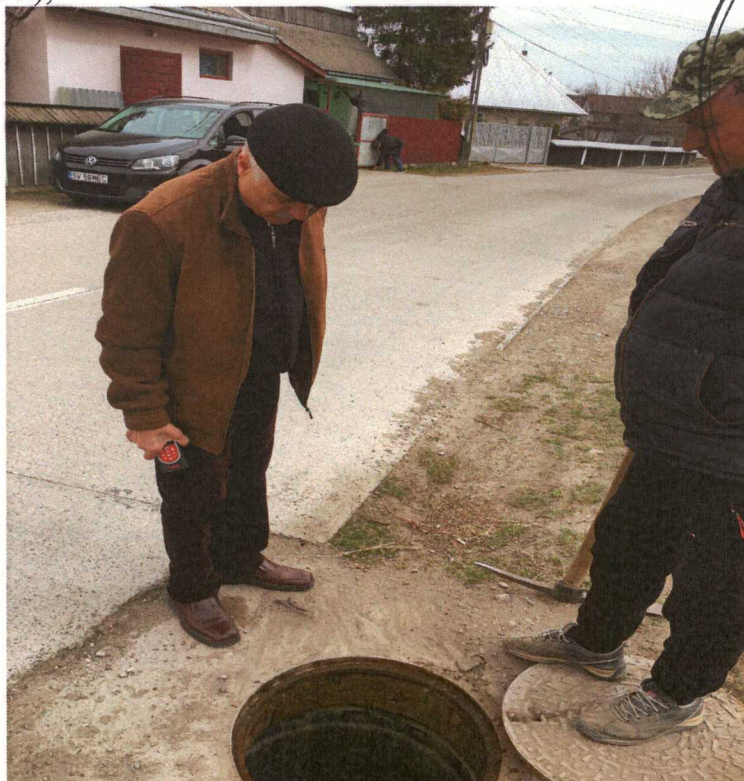
- Pe strada La Jacoteni căminele de vizitare de la CM 123 la CM 141 sunt acoperite cu asfalt prin modernizarea străzii ( 20 buc.);

Fig. 5 Tronson CM 123 – CM 141 acoperit cu asfalt

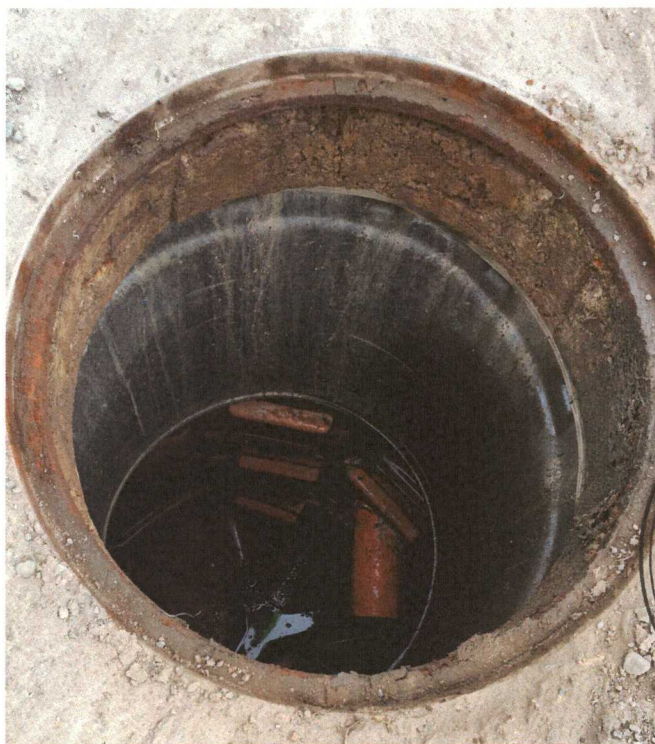
- Pe strada La Jacoteni în căminul de vizitare CM 141 este executat racord de canal fără documente legale;

Fig. 6 Racord canal în CM 141

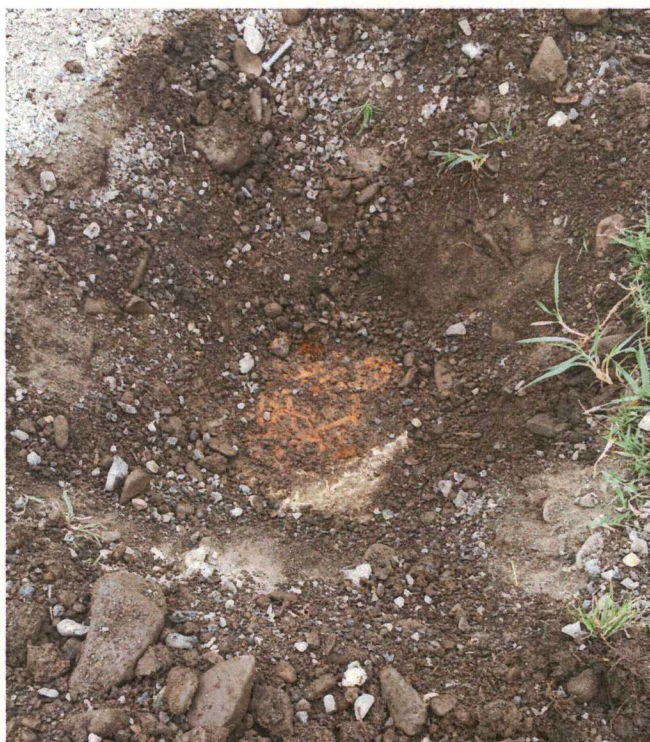
- La deplasarea pe teren din 31.03.2022 căminul de intersecție spre Stația de Epurare CM 218 a fost identificat și acoperit cu pământ, iar la deplasarea din 06.08.2022 căminul CM 218 a fost descoperit și curățat;

Fig. 7 Racord canal în CM 218

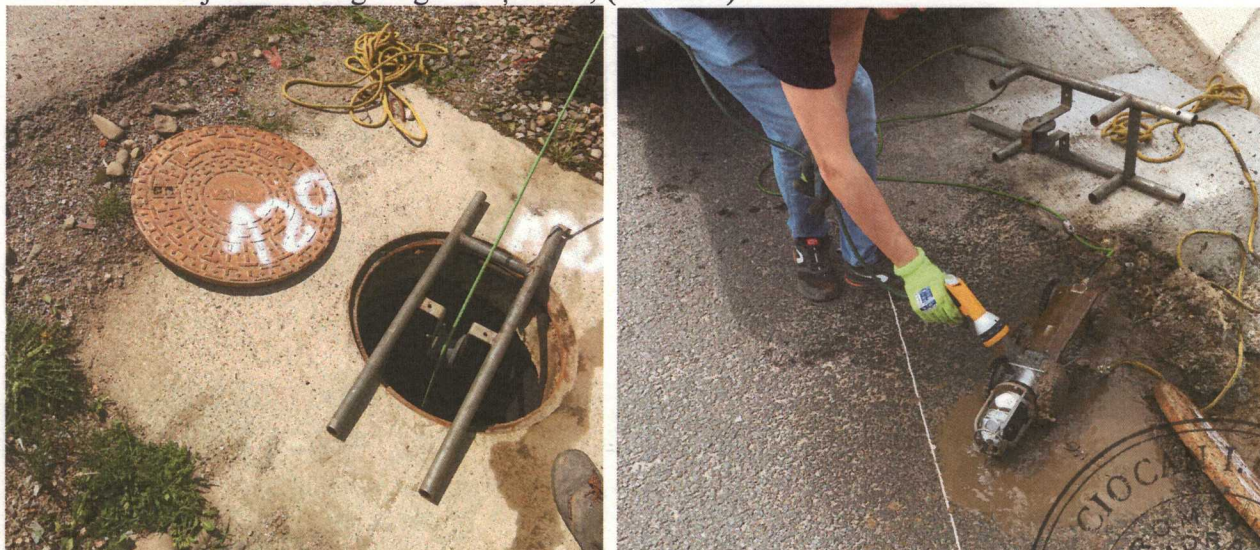
- La inspecția video din 03.05.2022, între căminele CM 160 și CM 161 pe o lungime de cca 25 ml pornind de la căminul CM 161 execuția lucrării a fost necorespunzătoare nerespectând panta de montaj a tuburilor din proiectul tehnic. A fost constatată pantă negativă de scurgere, situație inacceptabilă în rețeaua de canalizare menajeră cu scurgere gravitațională; (**Anexa 2**)

- La inspecția video din 03.05.2022, între căminele CM 120 și CM 196 pe o lungime de cca 10 ml pornind de la căminul CM 120 execuția lucrării a fost necorespunzătoare nerespectând panta de montaj a tuburilor din proiectul tehnic. A fost constatată pantă negativă de scurgere, situație inacceptabilă în rețeaua de canalizare menajeră cu scurgere gravitațională; **(Anexa 2)**

Fig. 8 Inspecție video canalizare

- **Refacerea tronsonului între căminele CM 160 și CM 161 pe o lungime de cca 25 ml pornind de la căminul CM 161, unde a fost constatată pantă negativă de scurgere;**

- **Refacerea tronsonului între căminele CM 120 și CM 196 pe o lungime de cca 10 ml pornind de la căminul CM 120, unde a fost constatată pantă negativă de scurgere;**

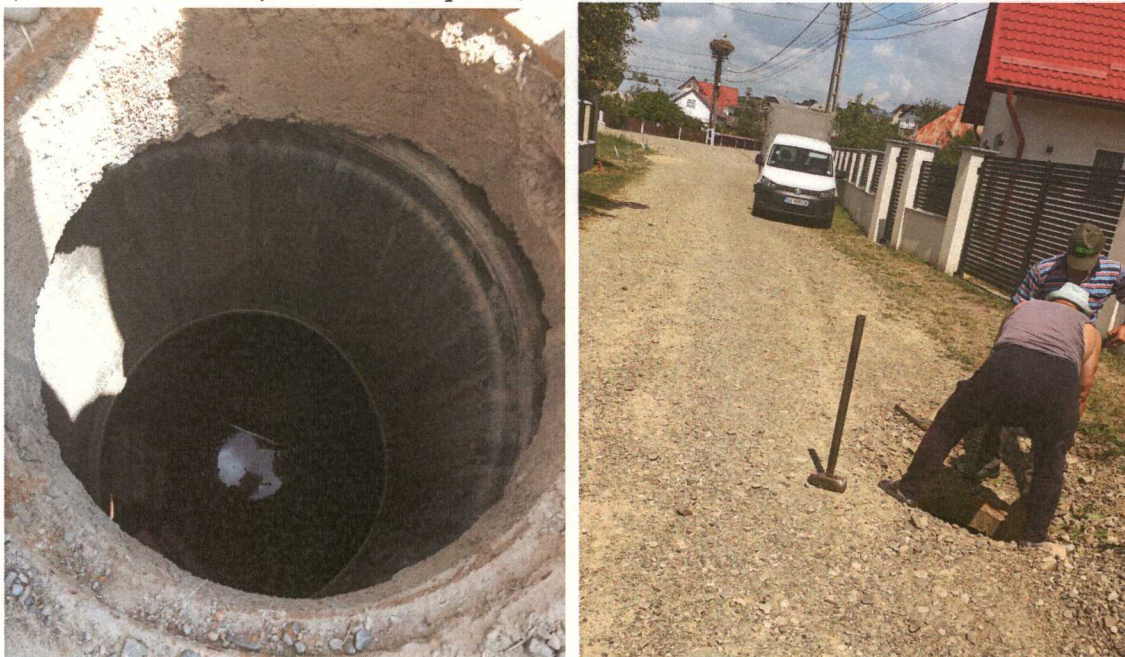
- La deplasarea din data de 06.08.2022 tronsoanele cuprins între căminele CM197 - CM218, CM 218 – CM 243, CM 218 – CM 219 au fost decolmatate, curățate și căminele de pe tronsonul spre Stația de Epurare (CM 218 – CM 249) au fost descoperite;

Fig. 9 Tronsoane decolmatate și cămine descoperite

- **Spălarea tuturor tronsoanelor rețelei de canalizare și eliminarea tuturor materialelor solide (balast, pământ, depuneri de suspensii solide, etc.) existente;**

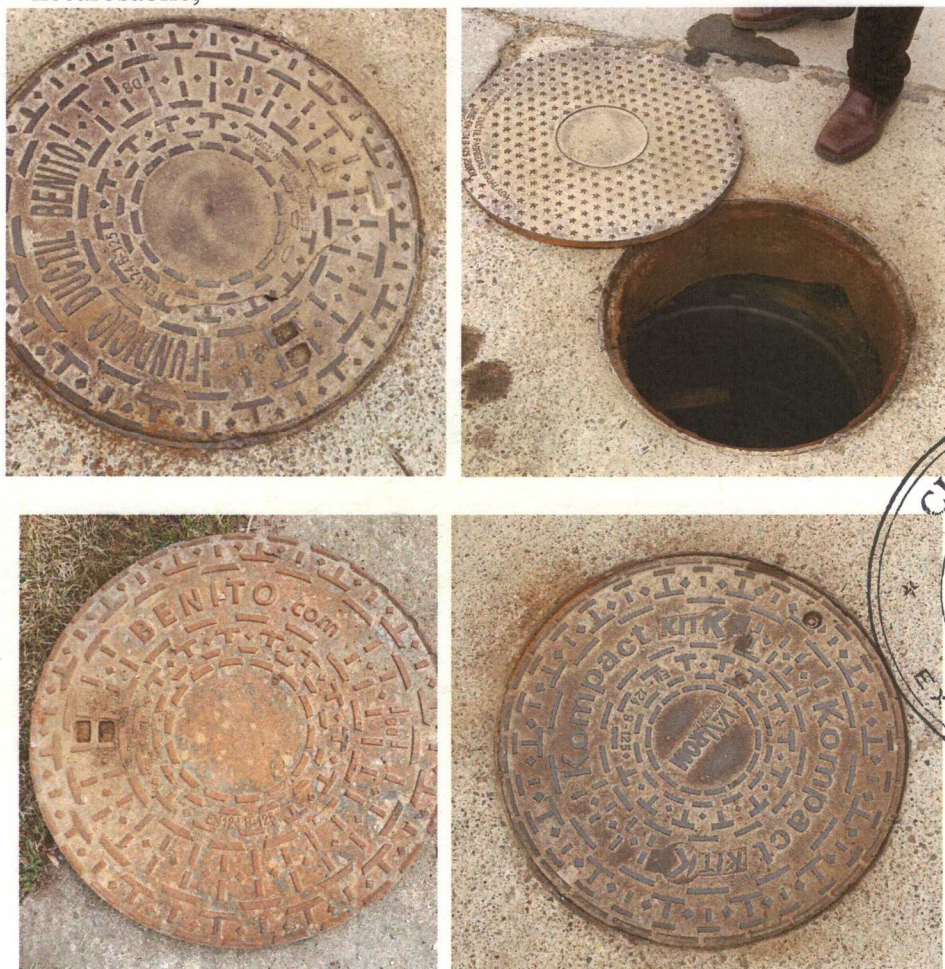
- Ramele și capacele din fontă montate pe rețeaua de canalizare nu sunt cele prevăzute în proiectul tehnic (STAS 2308/91), respectiv rame și capace carosabile tip IV. Au fost montate diferite tipuri de rame și capace tip III – necarosabile;

Fig. 10 Rame și capace necarosabile montate în carosabil

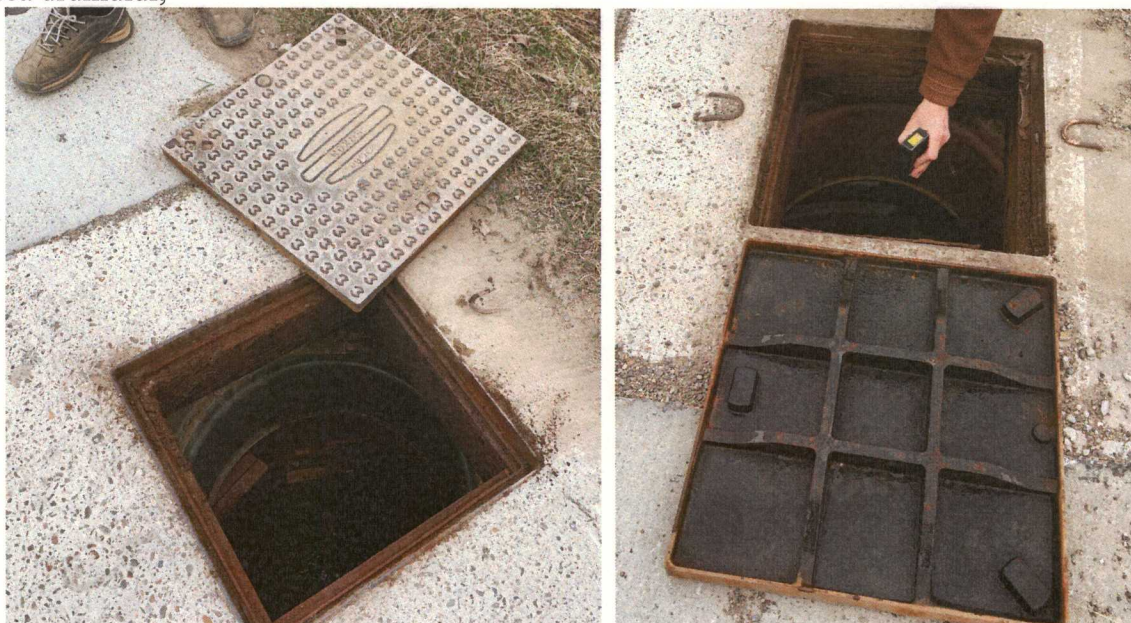
- Din informațiile preluate de la reprezentanții Autorității Locale și de la Dirigințele de șantier pe tronsonul cuprins între căminele CM 3 și CM 27, o parte din plăcile din beton cu ramă și capac necarosabil au fost înlocuite cu plăci cu rame și capace carosabile (15 buc.) odată cu reabilitarea și asfaltarea drumului;

Fig. 11 Rame și capace carosabile montate la reabilitare drum

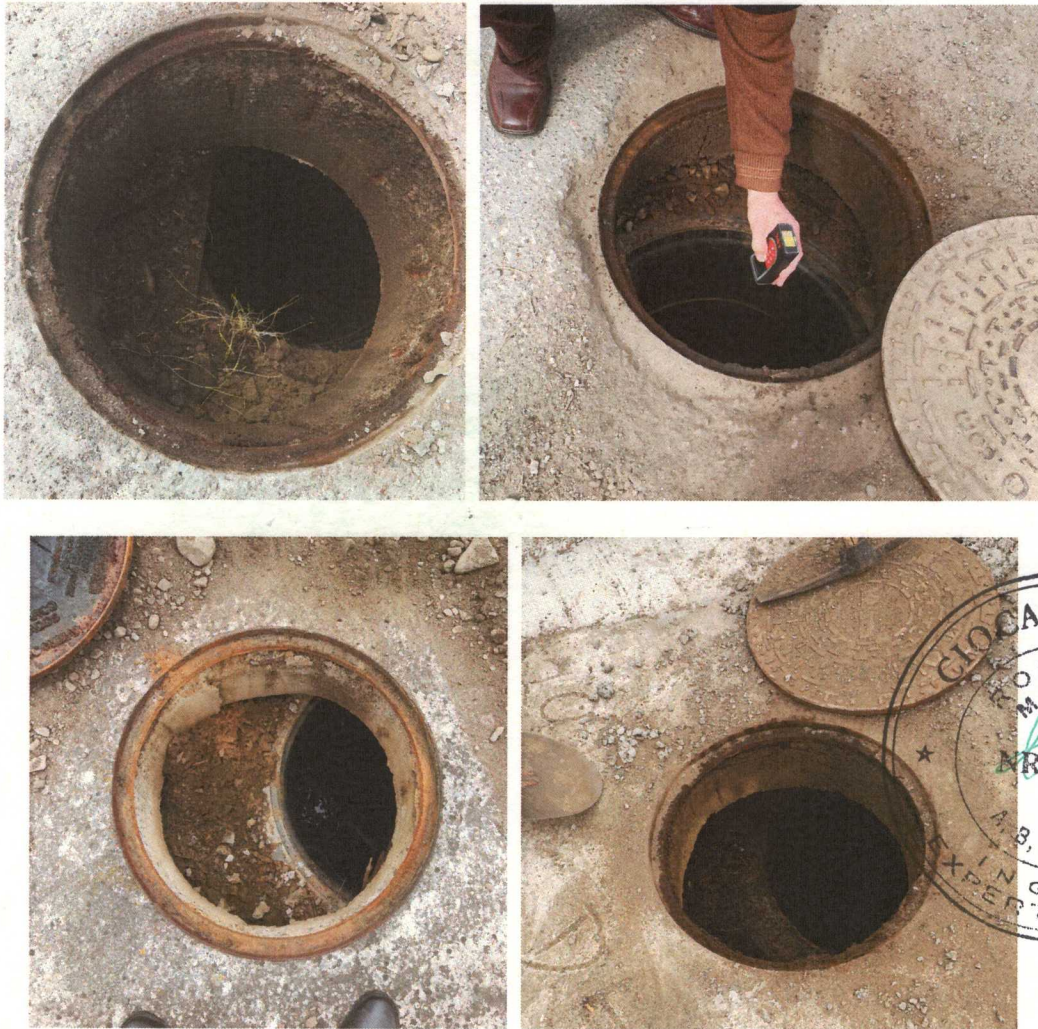
- Plăcile din beton cu ramă și capac necarosabil sunt montate incorect, nepermițând accesul pentru exploatare și întreținere, probabil au fost deplasate de pe poziția inițială în momentul reabilitării drumurilor din localitate.

Fig. 12 Plăci cu rame și capace montate necorespunzător

- **Efectuarea probei de etanșitate pe un tronson din rețeaua de canalizare;**
- **Amplasarea capacelor de cămine în conformitate cu prescripțiile din normative și din caietele de sarcini;**

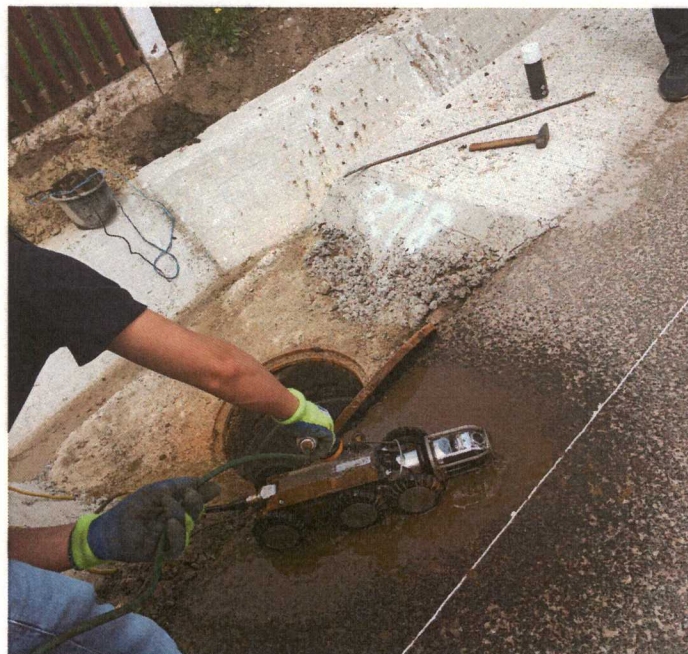
- Pe drumul județean DJ 291 A căminele nu sunt aduse la cota drumului reabilitat;

Fig. 13 Plăci cu rame și capace neaduse la cota drumului

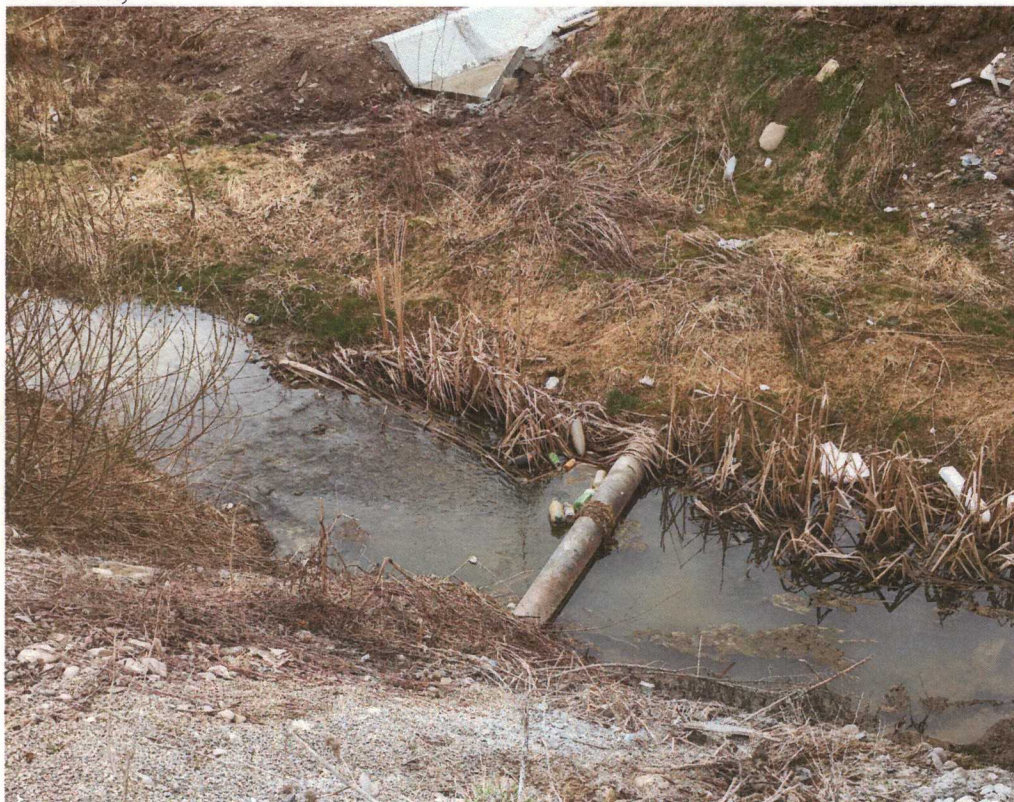
- Subtraversarea pârâului Târnauca, între căminele CM 219 și CM 220 nu este lestată și acoperită cu o cămășuială din beton;

Fig. 14 Subtraversare executată necorespunzător

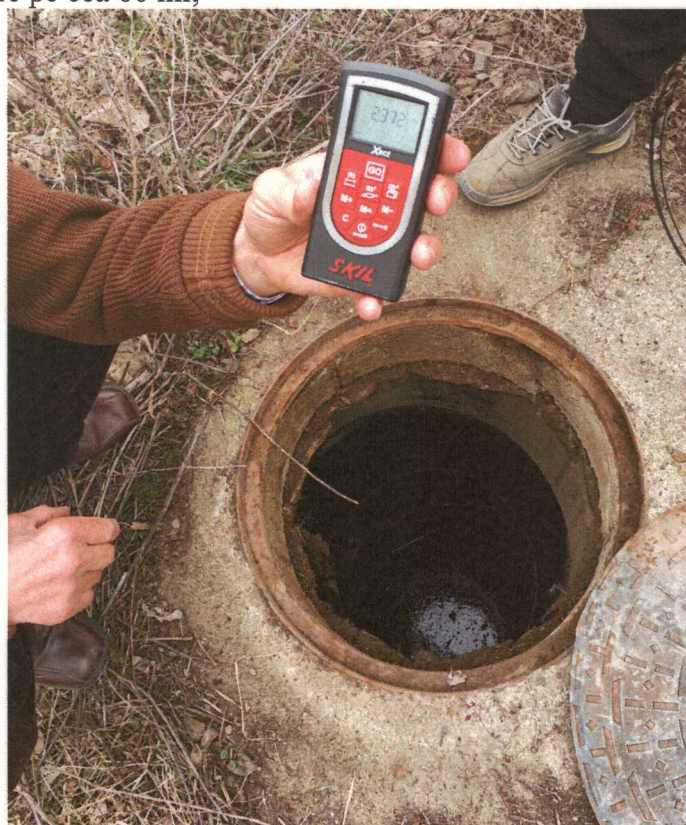
- De la căminul CM 249 și până la Stația de pompare din cadrul stației de Epurare nu este executată rețeaua de canalizare pe cca 60 ml;

Fig. 15 Căminul CM 249 spre stația de epurare

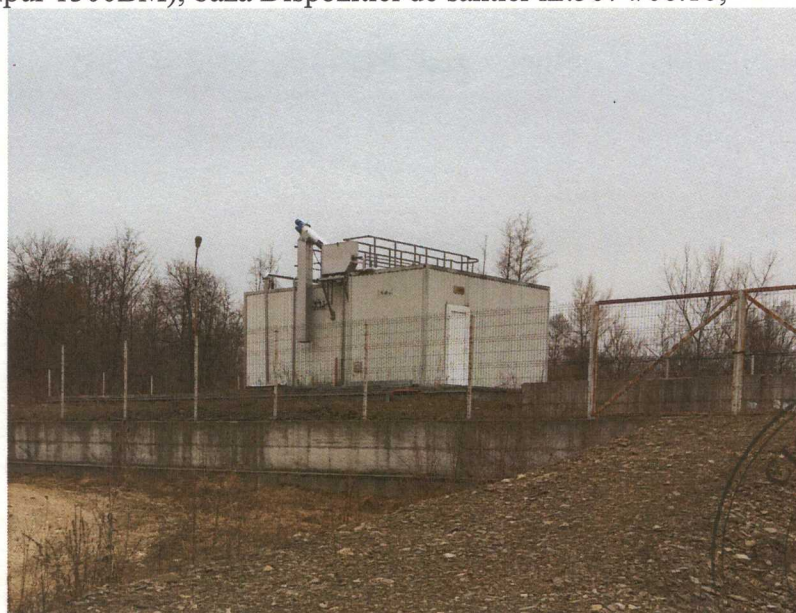
- În Proiectul Tehnic se prevede stație de epurare tip Resetilovs (sistem de aerare cu bule fine și biofilm fixat pe dispozitive de susținere flotante), în realitate este montată parțial stație de epurare cu aceleași caracteristici și performanțe tip ADISS Baia Mare (sistem de aerare cu bule fine și biofilm liber în masa apei uzate – Adipur 1300BM), baza Dispozitiei de santier nr.5074/06.10;

Fig. 16 Stația de epurare

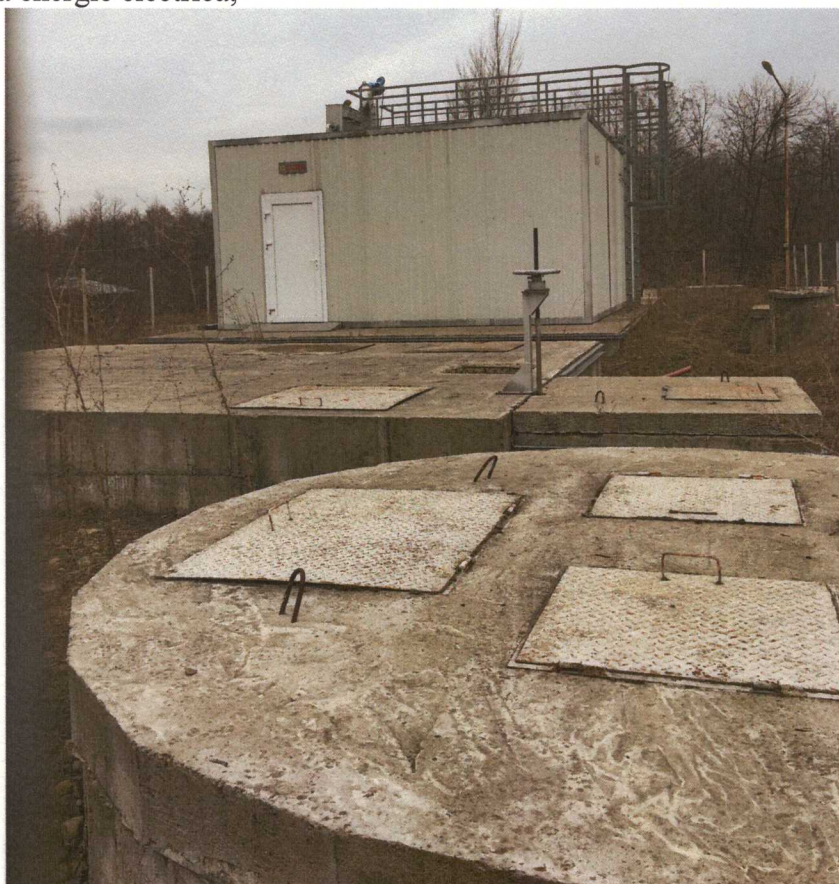
- În Proiectul Tehnic se prevede amplasarea stației de epurare lângă podul de peste râul Suceava, dar prin Proiectul nr. 115/2013, Stația de Epurare se reamplasează pe amplasamentul actual, fără să fie realizată și racordarea la energie electrică;

Fig. 17 Stația de epurare Adipur 1300BM
